## Obnova biotopů na Pístovských mokřadech

*Závěrečná zpráva projektu*

## Příloha 2: Situace managementových opatření v rámci projektu „Obnova biotopů na Pístovských mokřadech“

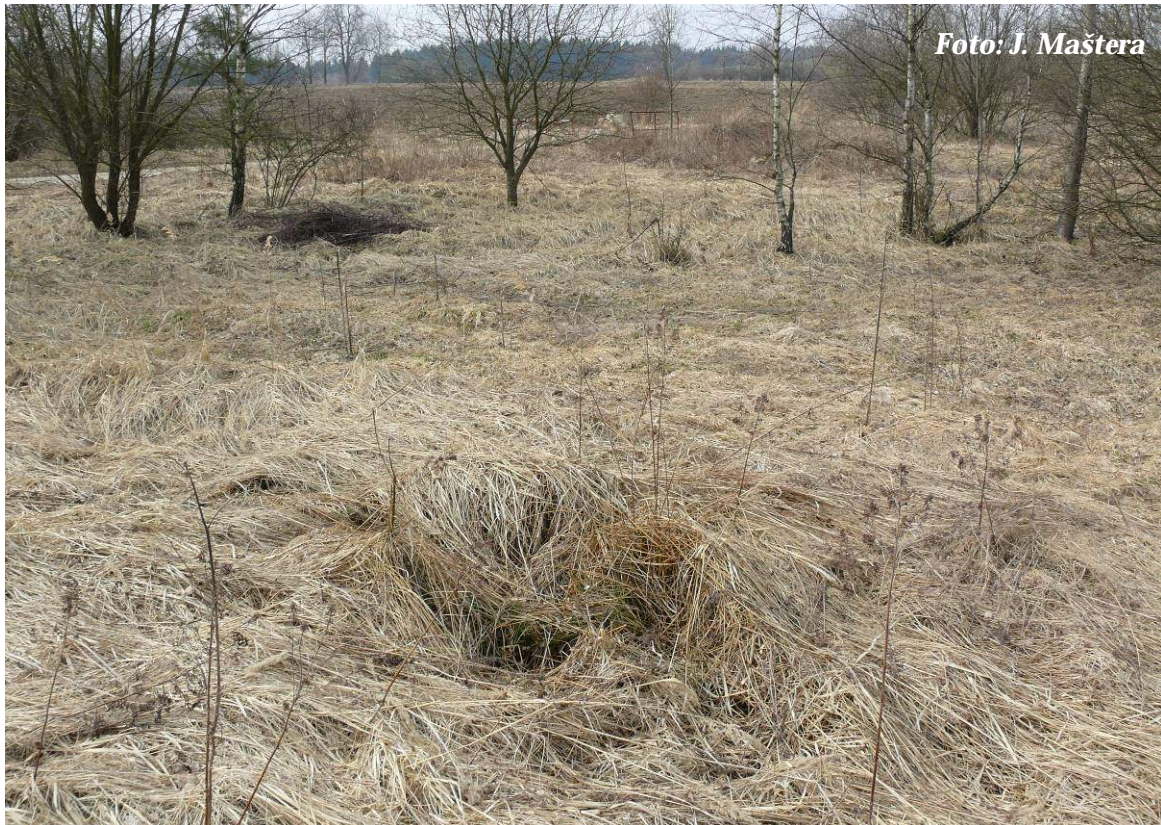
**Foto 1: Severní tůňka před obnovou (březen 2011)**

Na nekosené travnaté ploše v západní části pozemku p.č. 485/3 byla ručně provedena částečná obnova resp. rozšíření dvou drobných zanikajících tůňek o plochy 5 a 5 m<sup>2</sup> (rýčem a lopatou). Dosavadní tůňky, původně zákopy, byly v pokročilém stádiu zazemnění, výskyt chráněných druhů rostlin ani živočichů zde nebyl během průzkumů prokázán. Z důvodu opatrnosti však nebyly tyto tůně pouze klasicky pročištěny, ale byly zachovány jejich stávající plochy a tůně byly rozšířeny směrem do břehů každá o 5 m<sup>2</sup>. Ve výsledku mají tůně celkovou velikost cca 7-8 m<sup>2</sup>, kde menší část je původní zazemněná část tůně a větší část je nově vyhloubená část tůně. Rozšíření tůní bylo provedeno v podzimních měsících, kdy je obecně nejmenší riziko poškození chráněných druhů živočichů (pokud by se náhodou nějaký v tůních vyskytl).

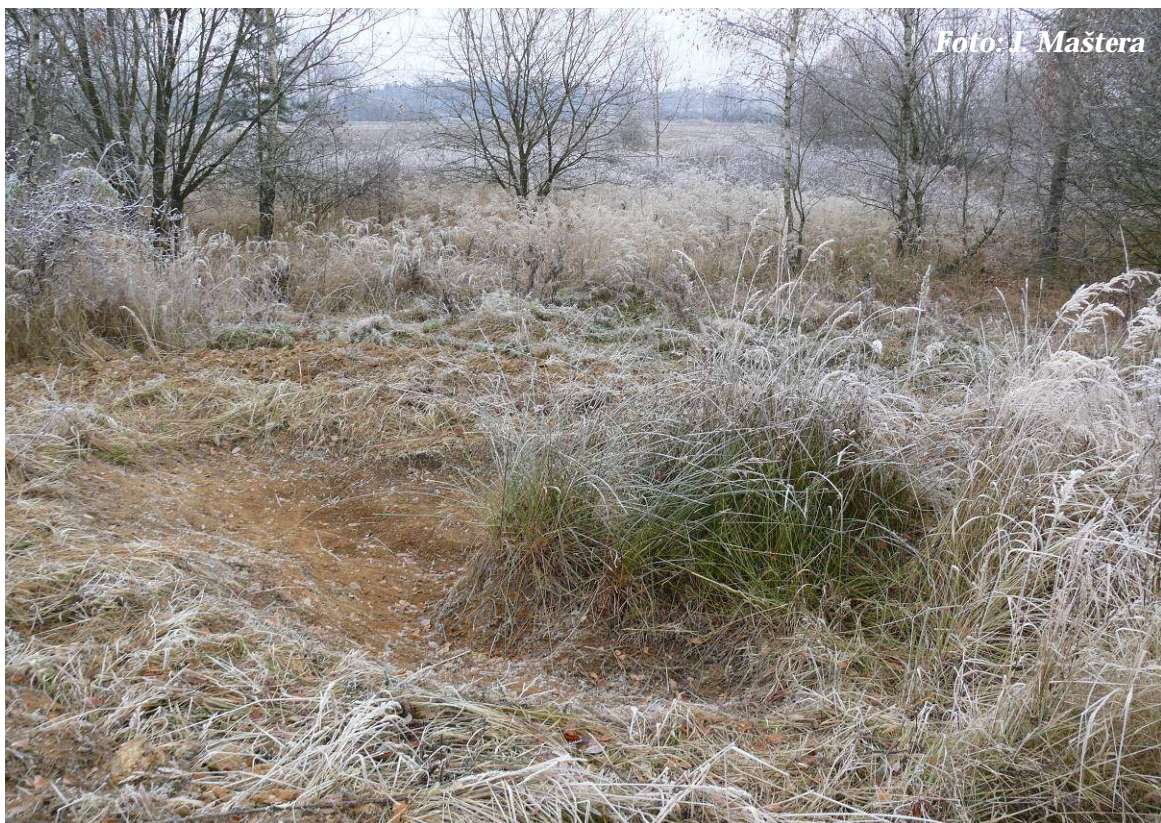
**Foto 2: Severní tůňka po rozšíření (listopad 2011)**

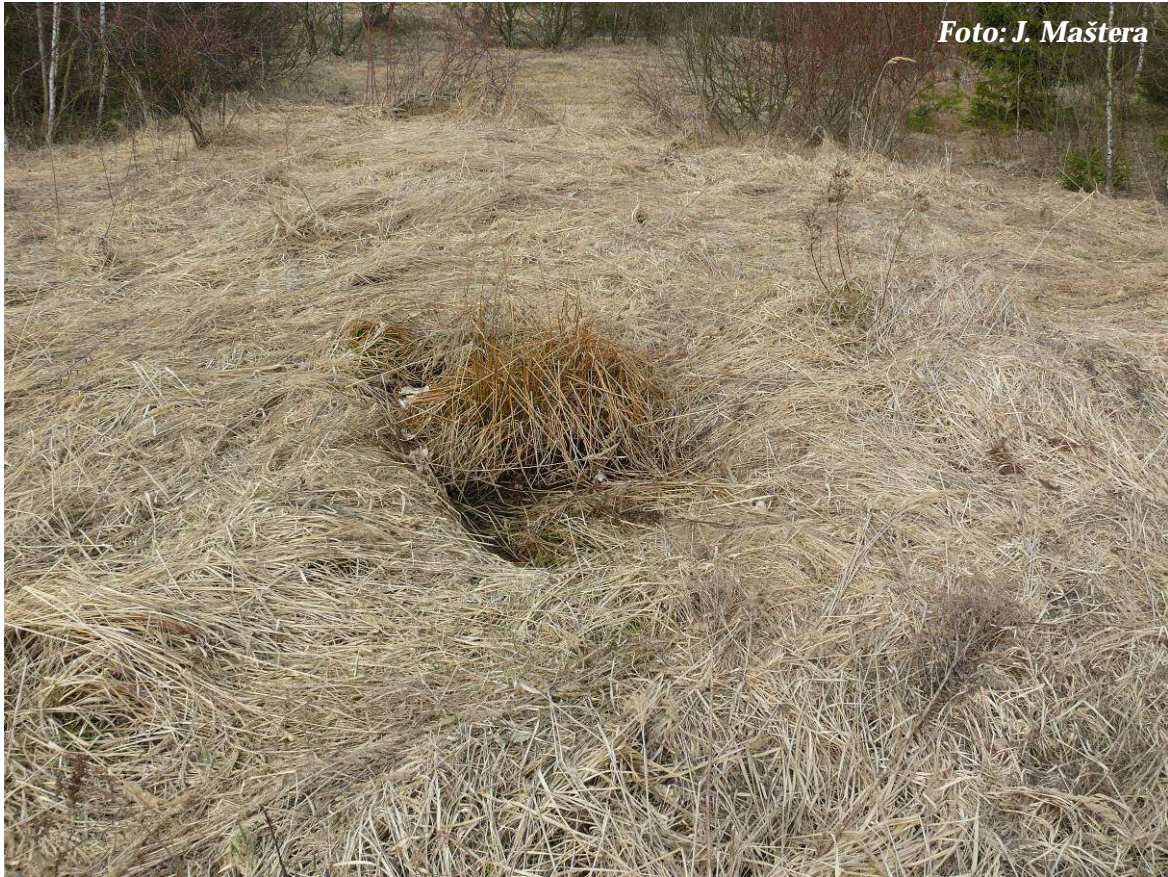
**Foto 3: Jižní tůňka před obnovou (březen 2011)**

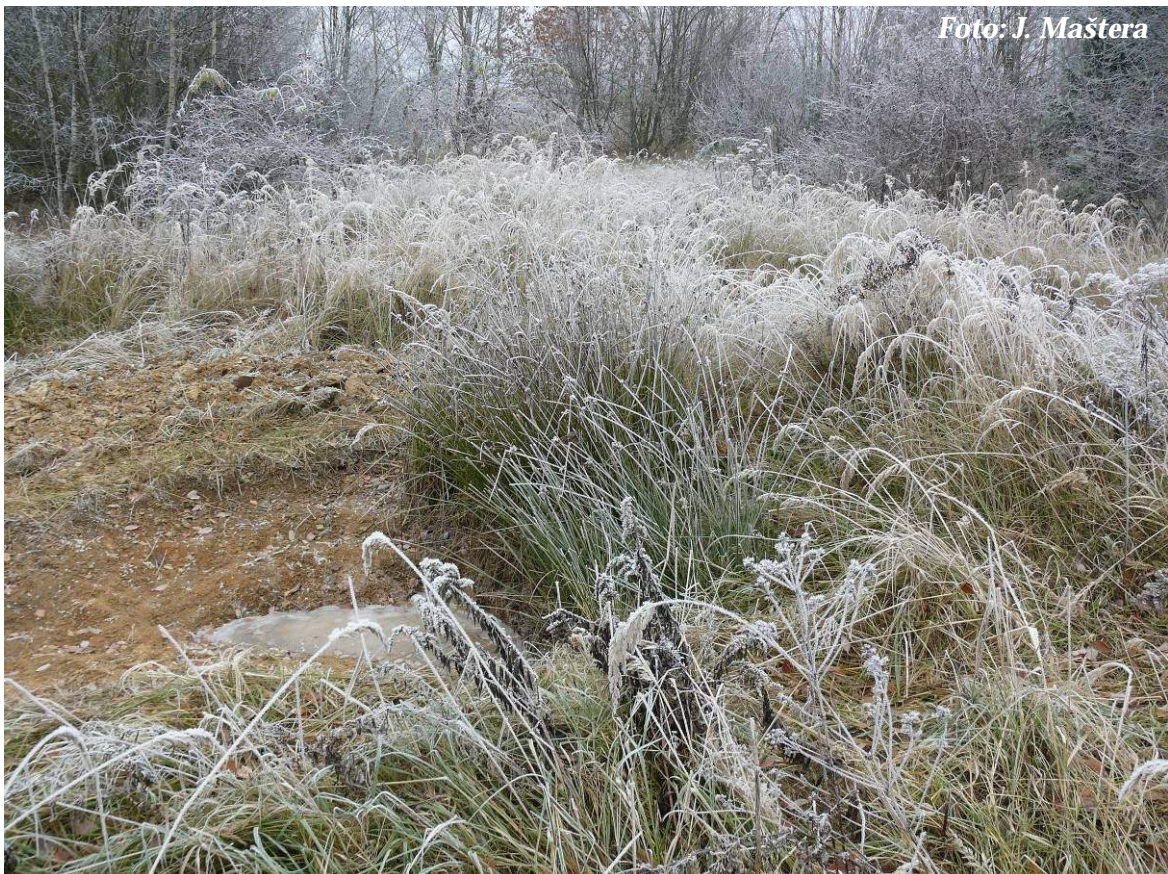
**Foto 4: Jižní tůňka po rozšíření (listopad 2011)**

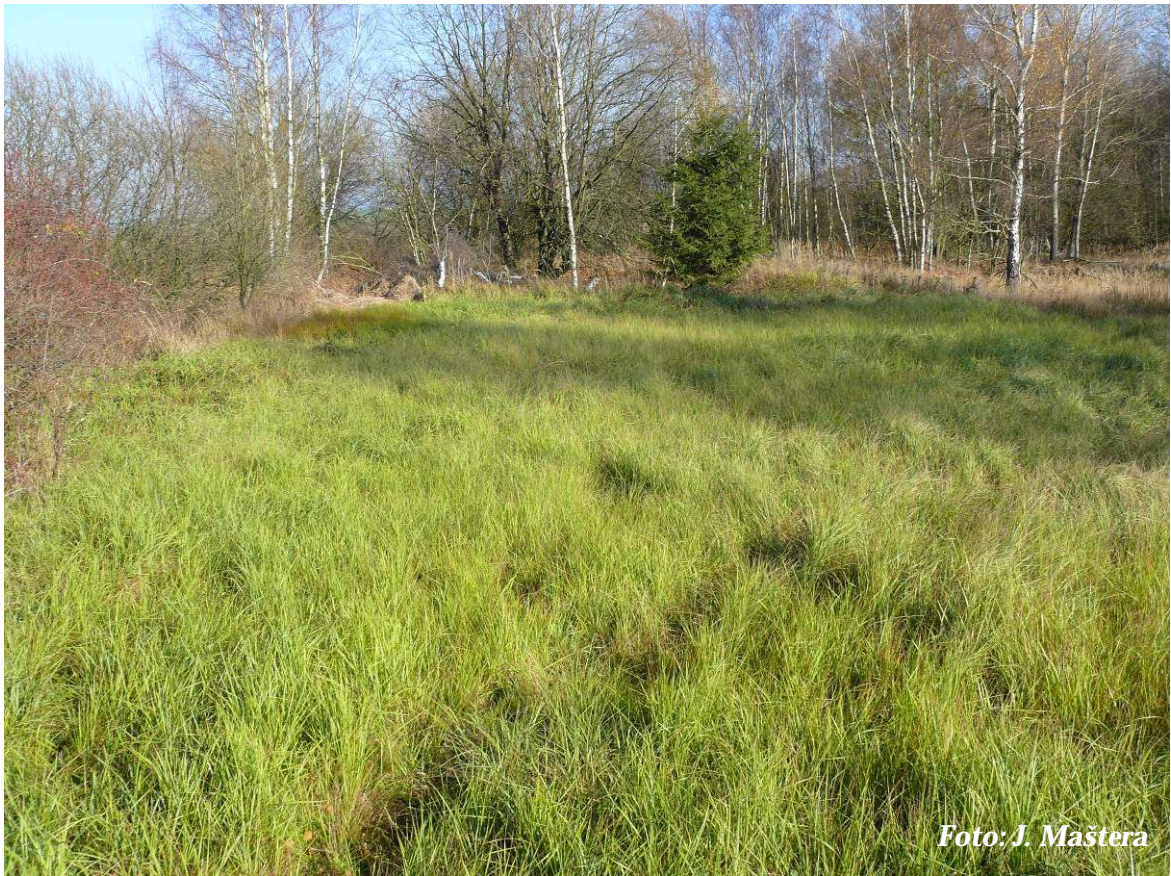
**Foto 5: Louka před zásahem (listopad 2011)**

Na vybrané ploše 115 m<sup>2</sup> zatažené třtinou (po odsouhlasení změn) byl ručně narušen a stržen drn za pomoci motyk a rýčů. Došlo tím k vytvoření obnažené, vegetace prosté plochy. Dosavadní stav plochy byl z botanického i zoologického hlediska špatný, nevyskytovaly se na nich žádné chráněné druhy rostlin ani živočichů. Realizace opatření by měla umožnit novou kolonizaci obnažených ploch konkurenčně slabšími druhy rostlin, včetně ohrožených druhů. Kromě nové kolonizace je také předpokládána semenná banka přítomná v půdě, která se díky odstranění zapojeného drnu dostane na povrch a může tak snáze vyklíčit. Opatření je navrženo zejména jako podpora populace vemeníku dvoulistého, který se na okolních plochách vyskytuje poměrně početně. U vemeníku máme z území několika bývalých VVP vyzpozorováno, že mu vyhovují narušované a obnažované plochy více než stabilní travnatý porost, který je pravidelně kosený. Postupem času je předpokládáno celkové zlepšení kvality travních porostů na obnažených

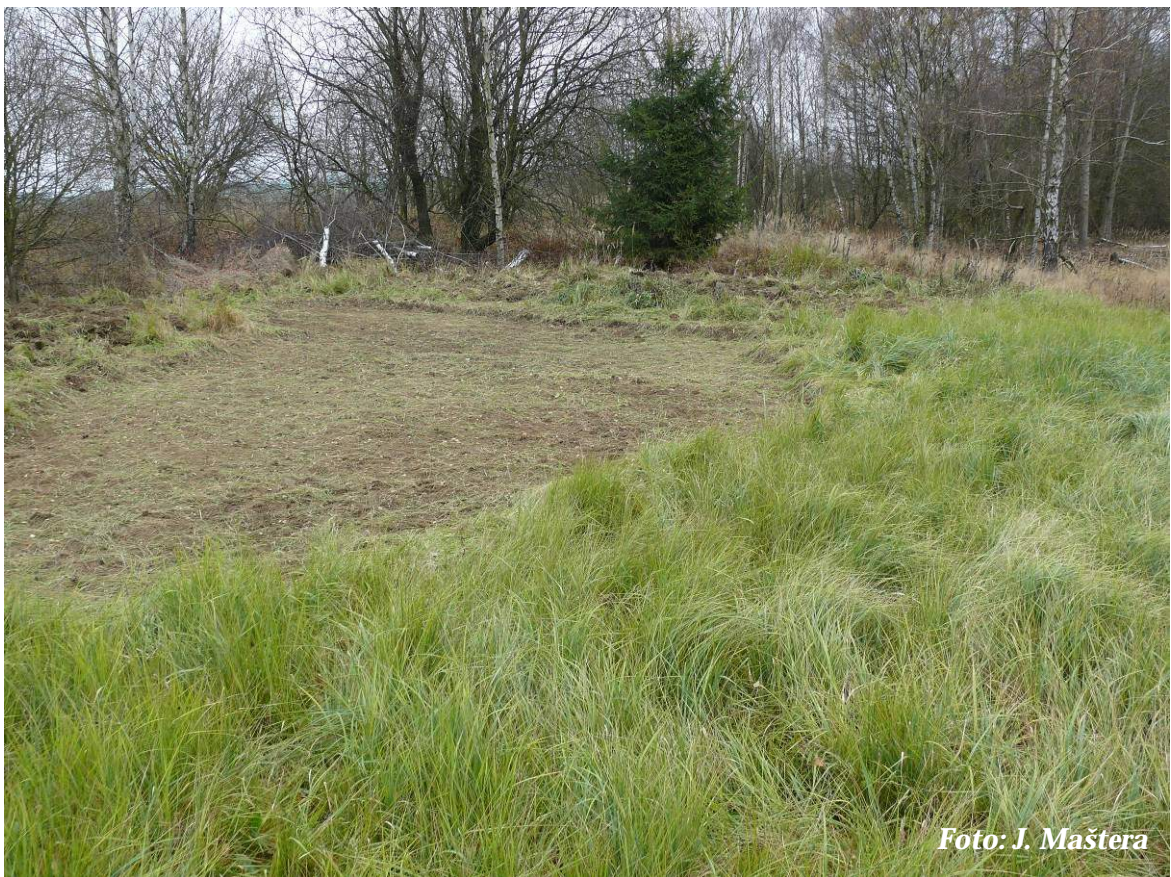
**Foto 6: Louka po stržení drnu (listopad 2011)**

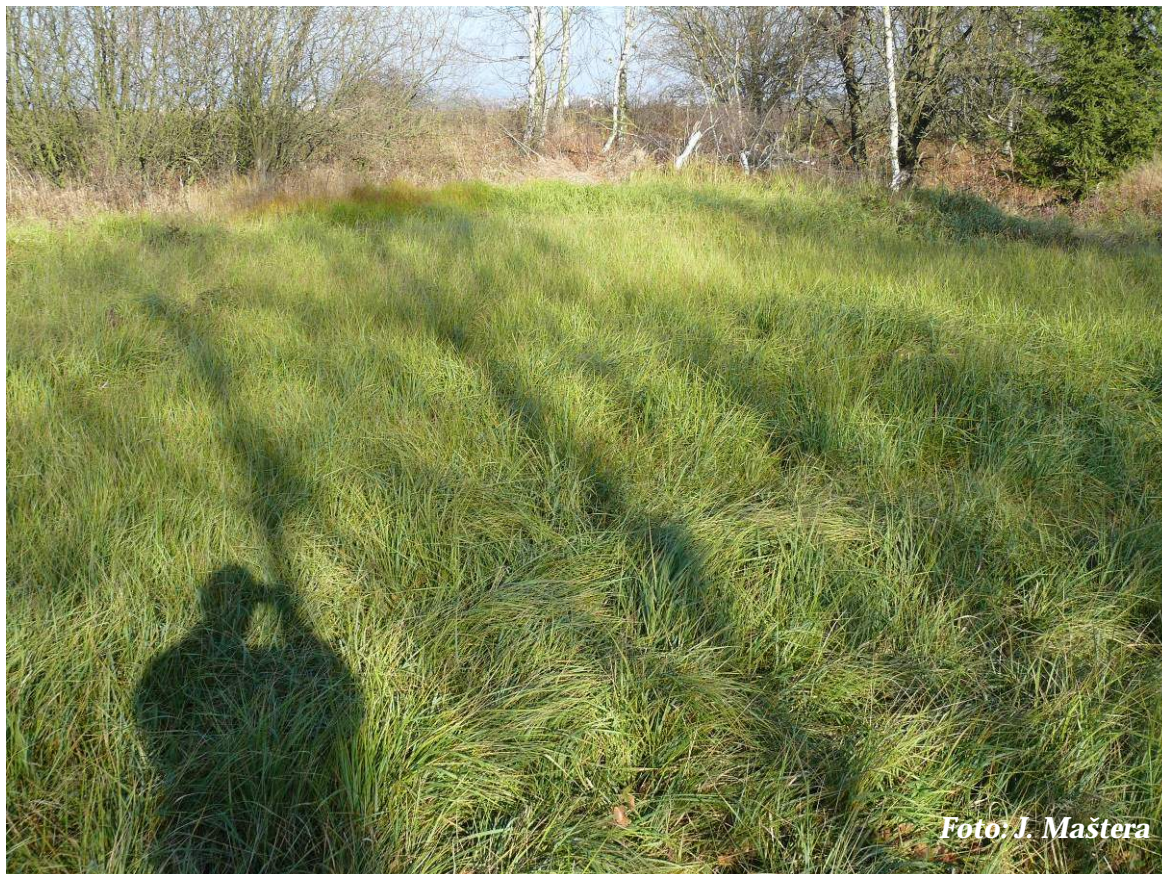
**Foto 7: Louka před zásahem (listopad 2011)**

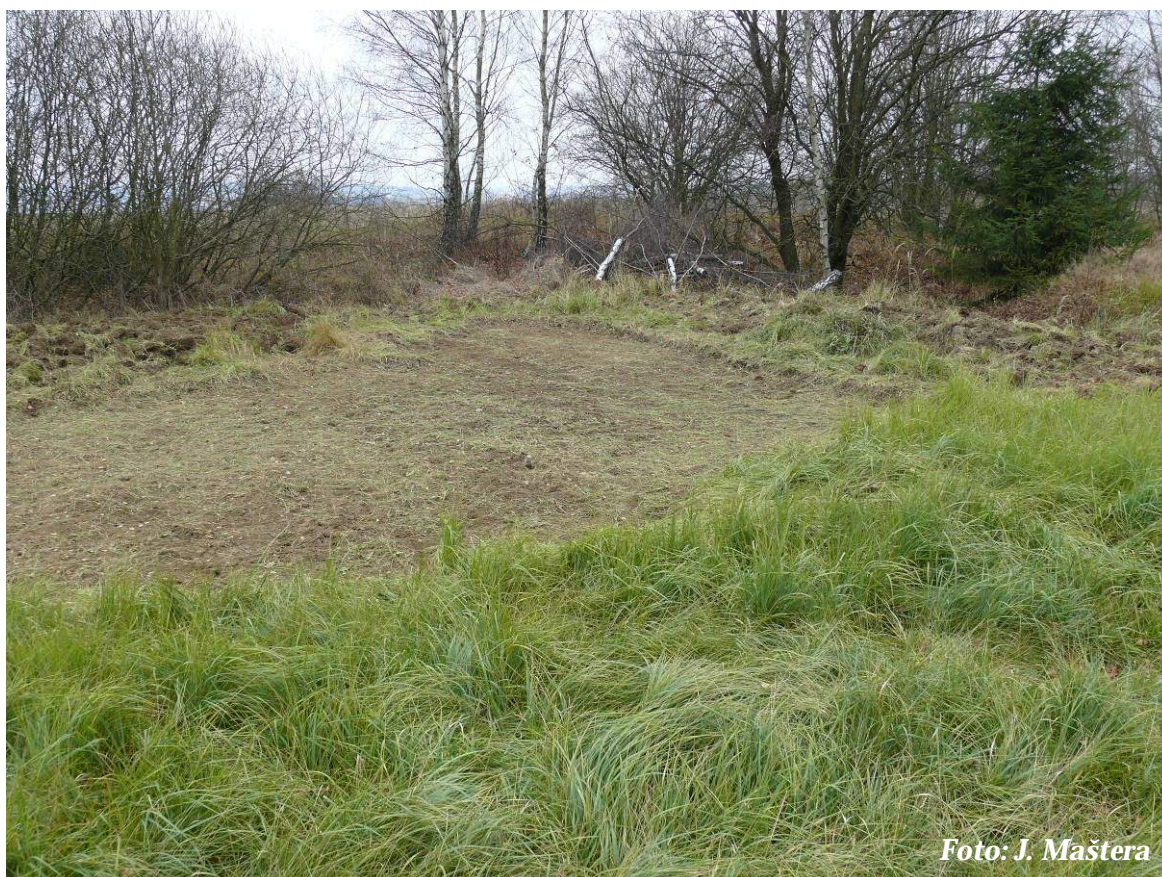
**Foto 8: Louka po stržení drnu - dokončovací práce (listopad 2011)**

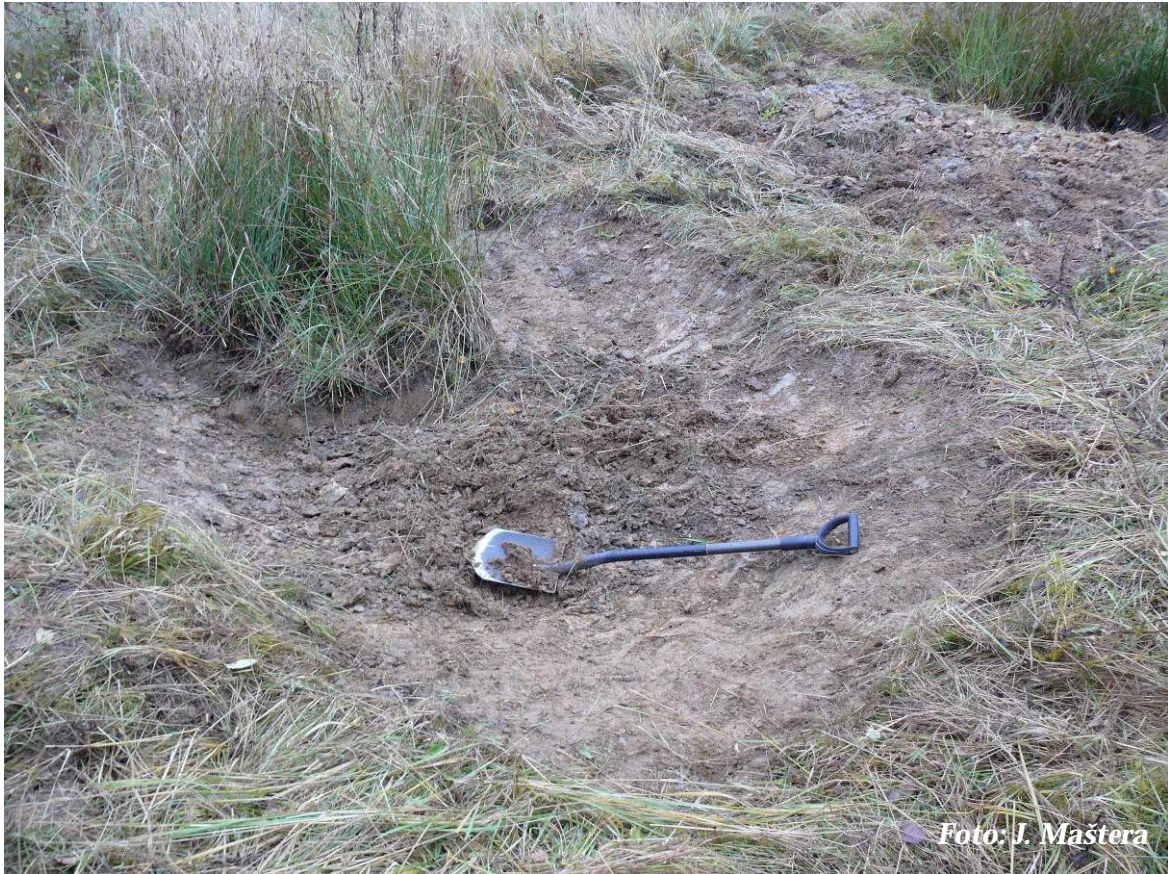
**Foto 9: Severní tůňka během obnovy - rozšiřování (listopad 2011)**

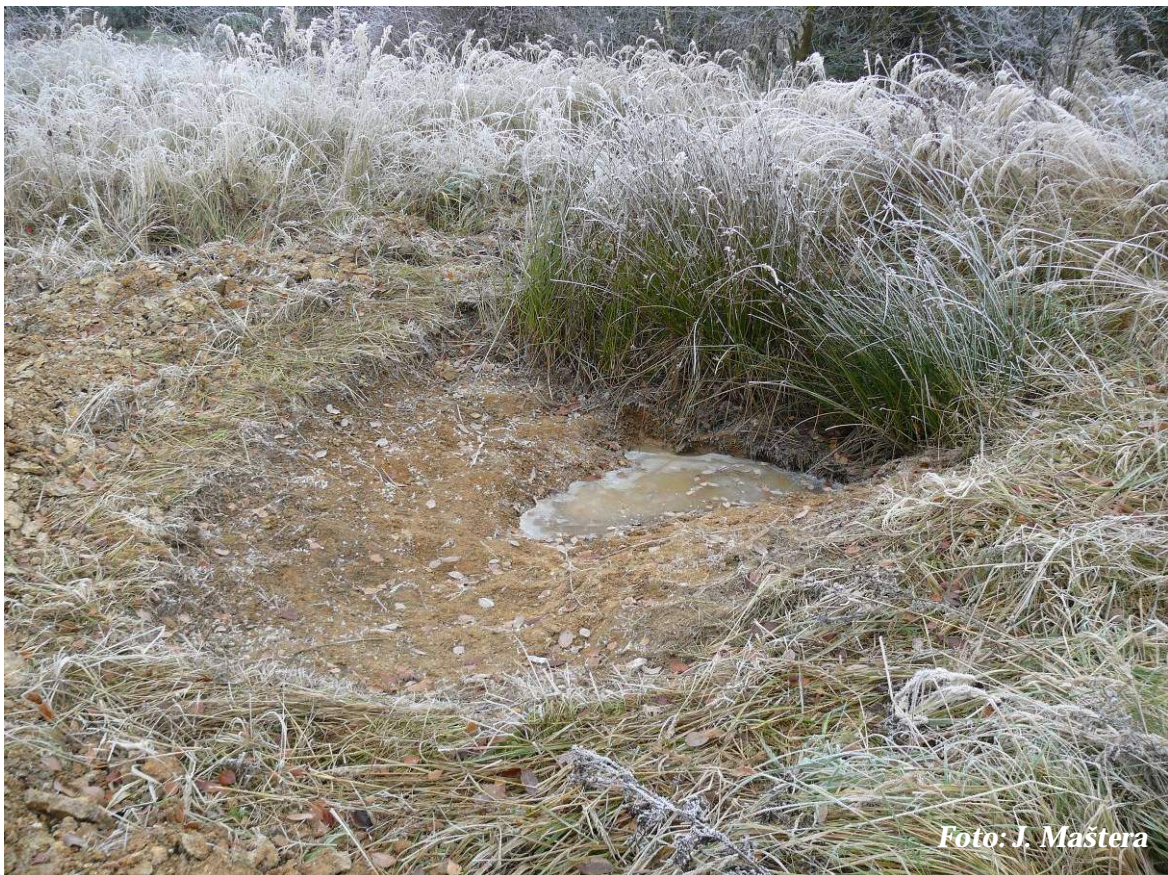
**Foto 10: Jižní tůňka po obnově - rozšíření (listopad 2011)**

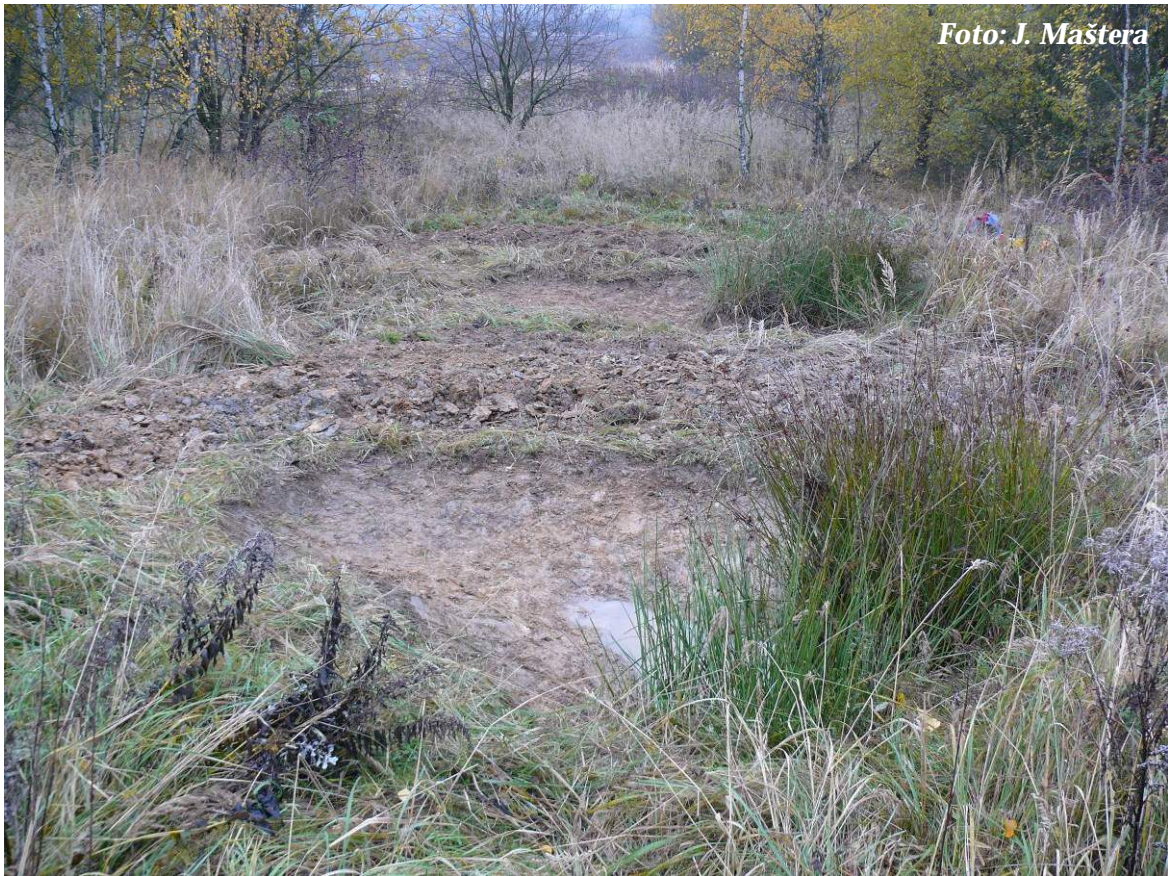
**Foto 11: Tůňky po obnově - rozšíření (listopad 2011)**

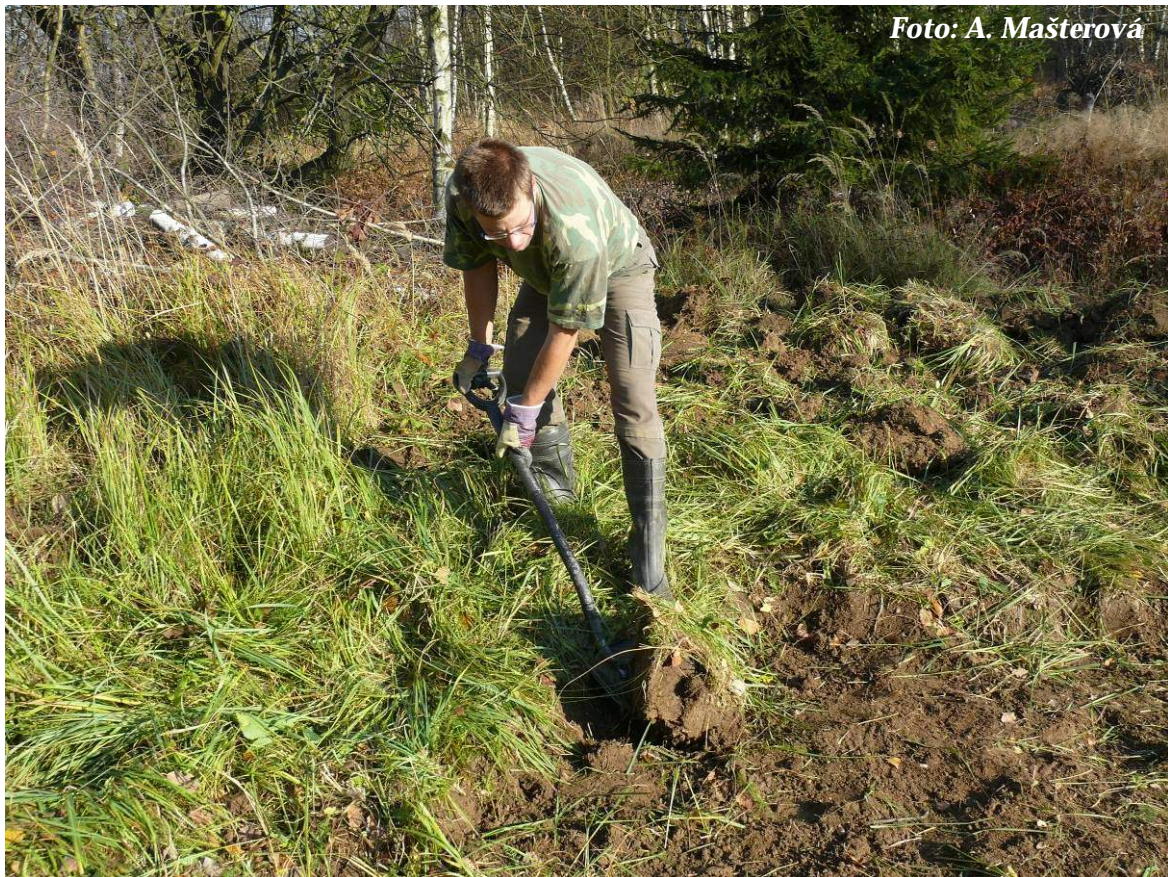
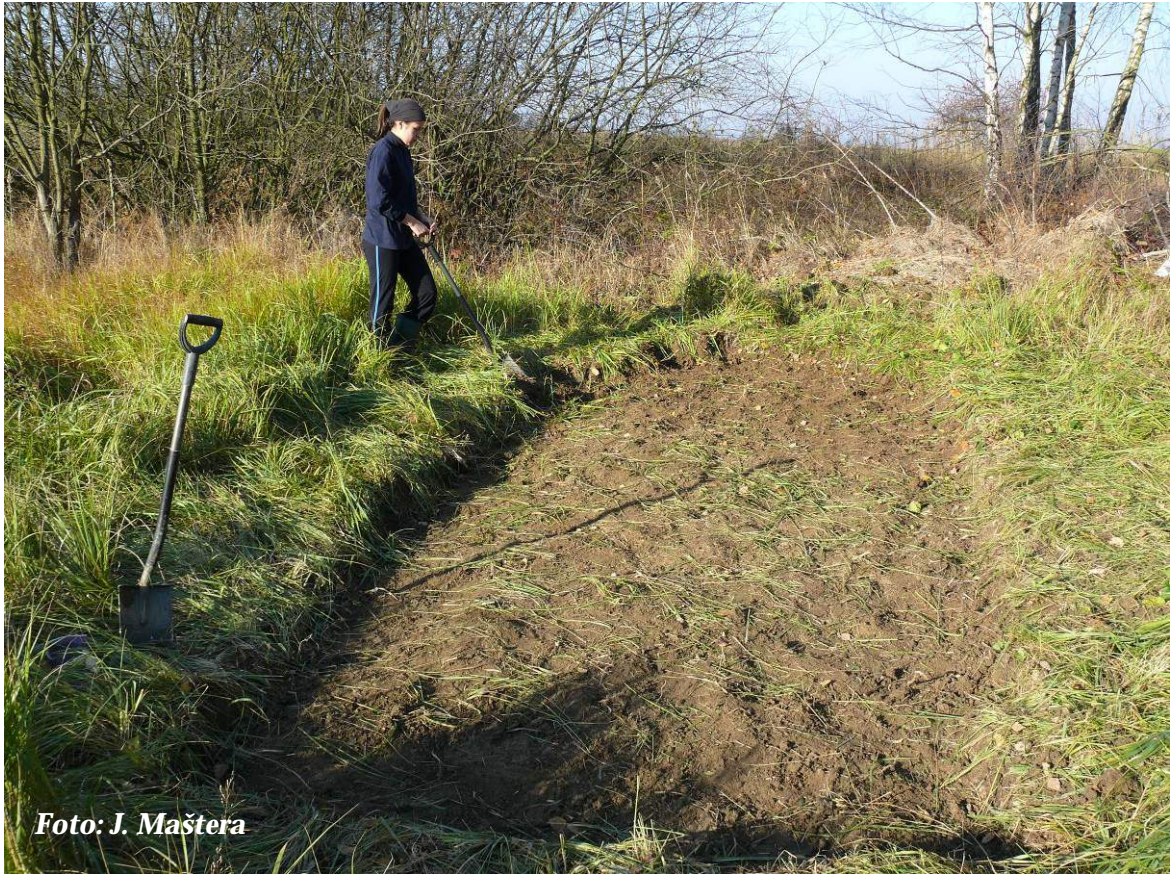
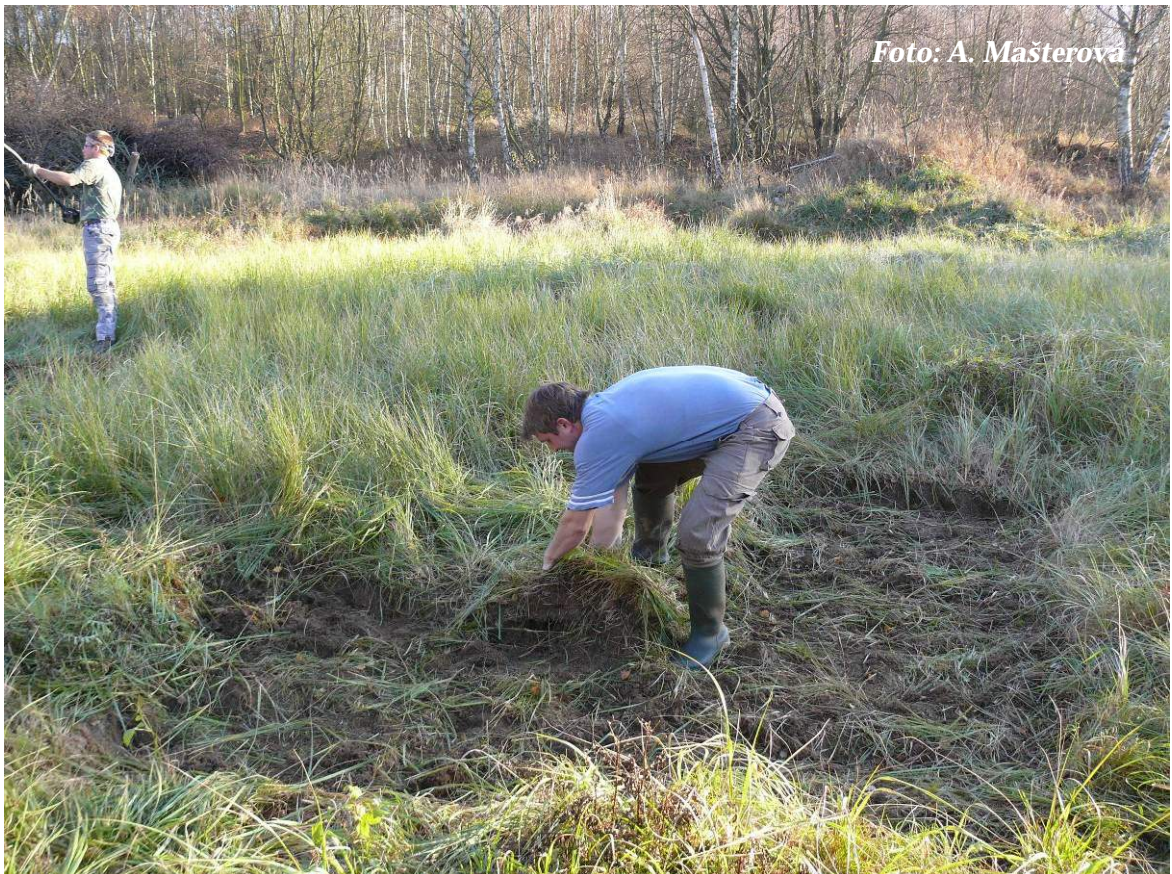
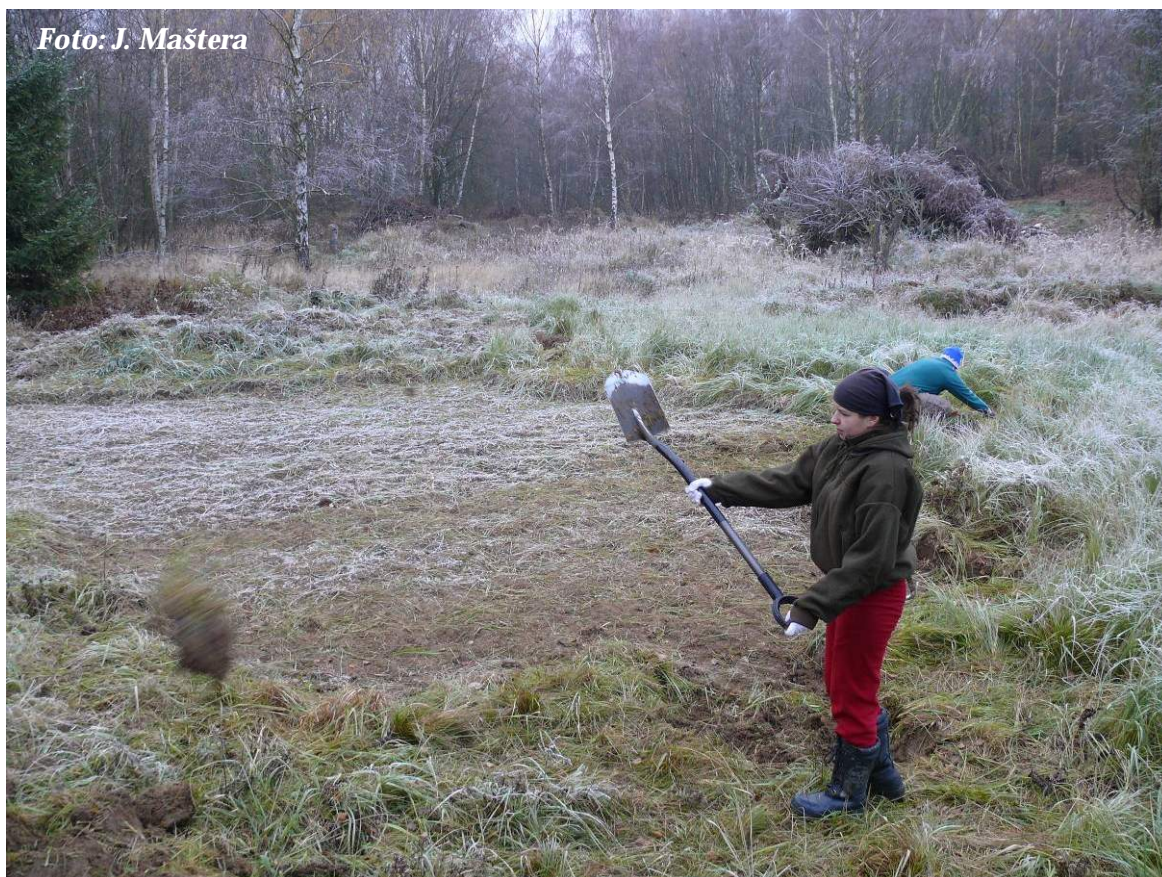
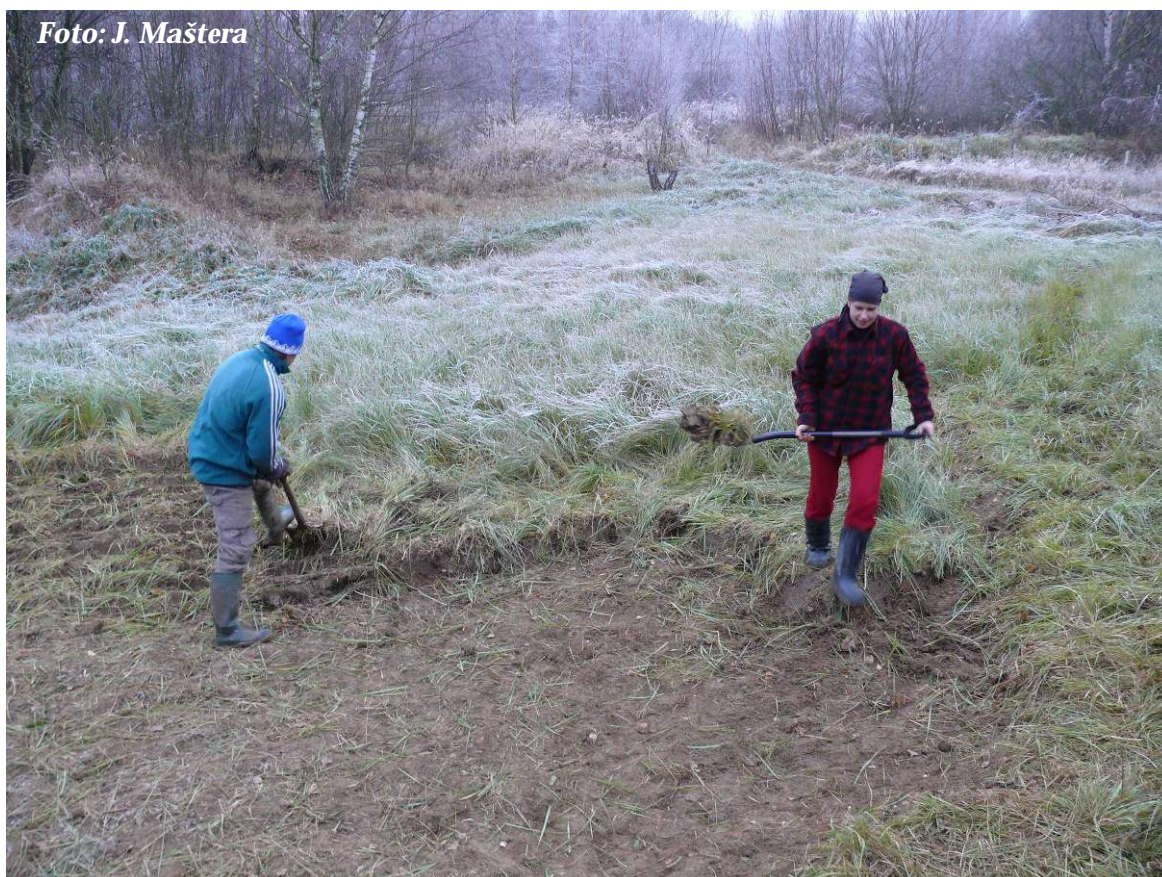
**Foto 12: Strhávání drnu (listopad 2011)**

**Foto 13: Strhávání drnu (listopad 2011)**

**Foto 14: Strhávání drnu (listopad 2011)**

**Foto 15: Strhávání drnu (listopad 2011)**

**Foto 16: Strhávání drnu (listopad 2011)**

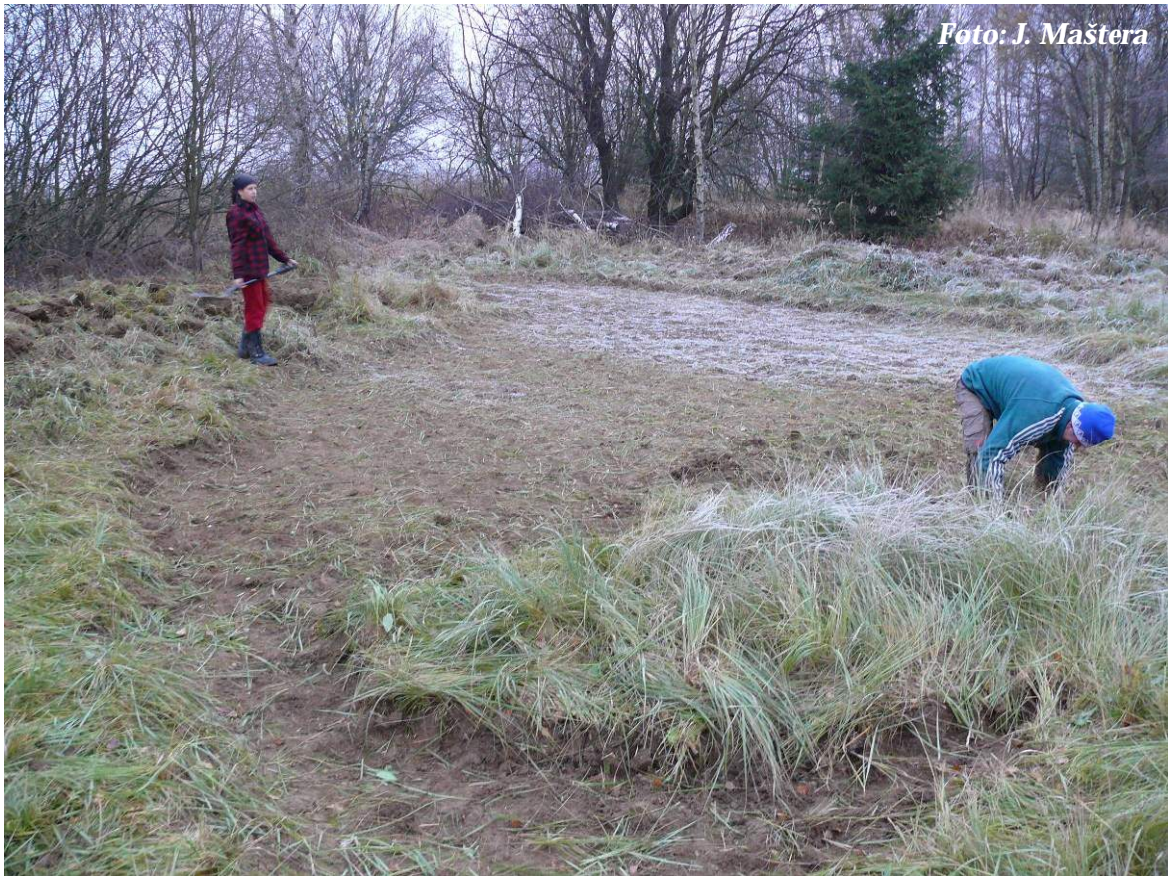
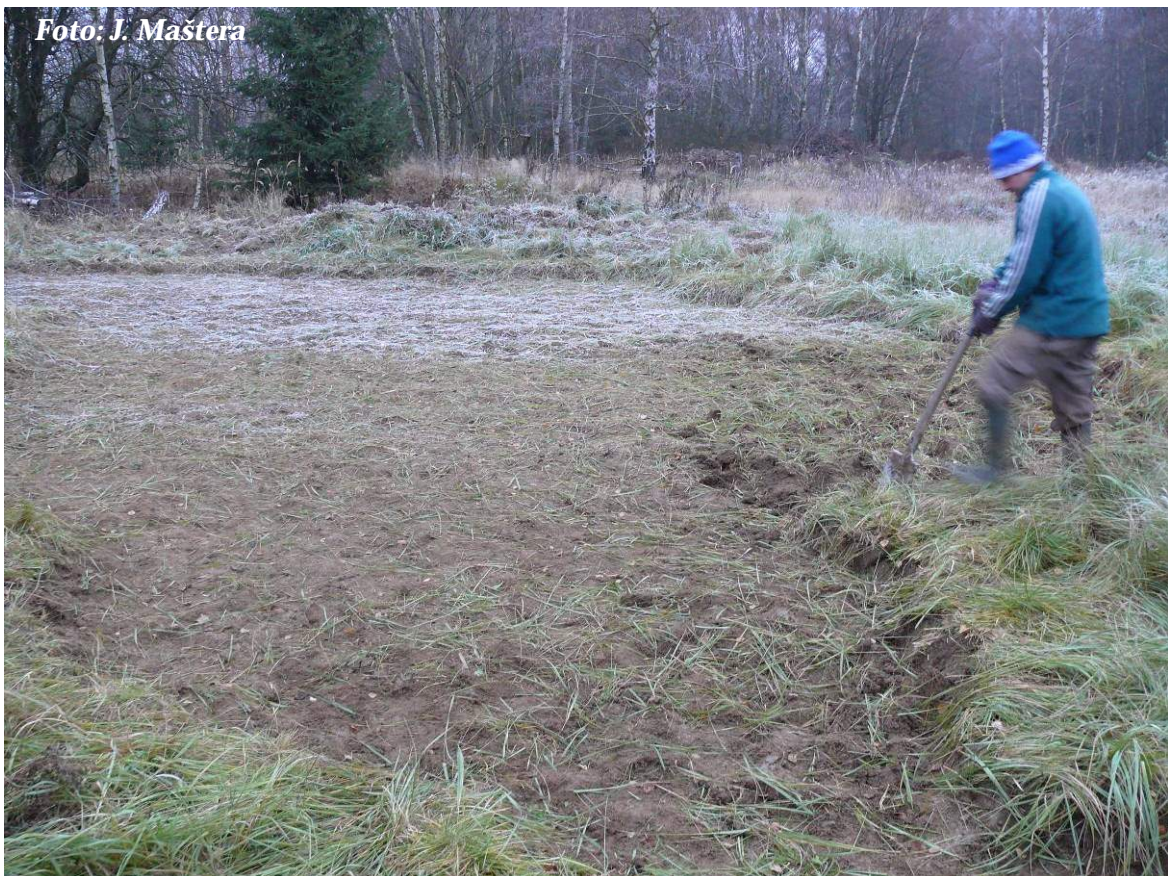
**Foto 17: Strhávání drnu - dokončování (listopad 2011)**

**Foto 18: Strhávání drnu - dokončování (listopad 2011)**

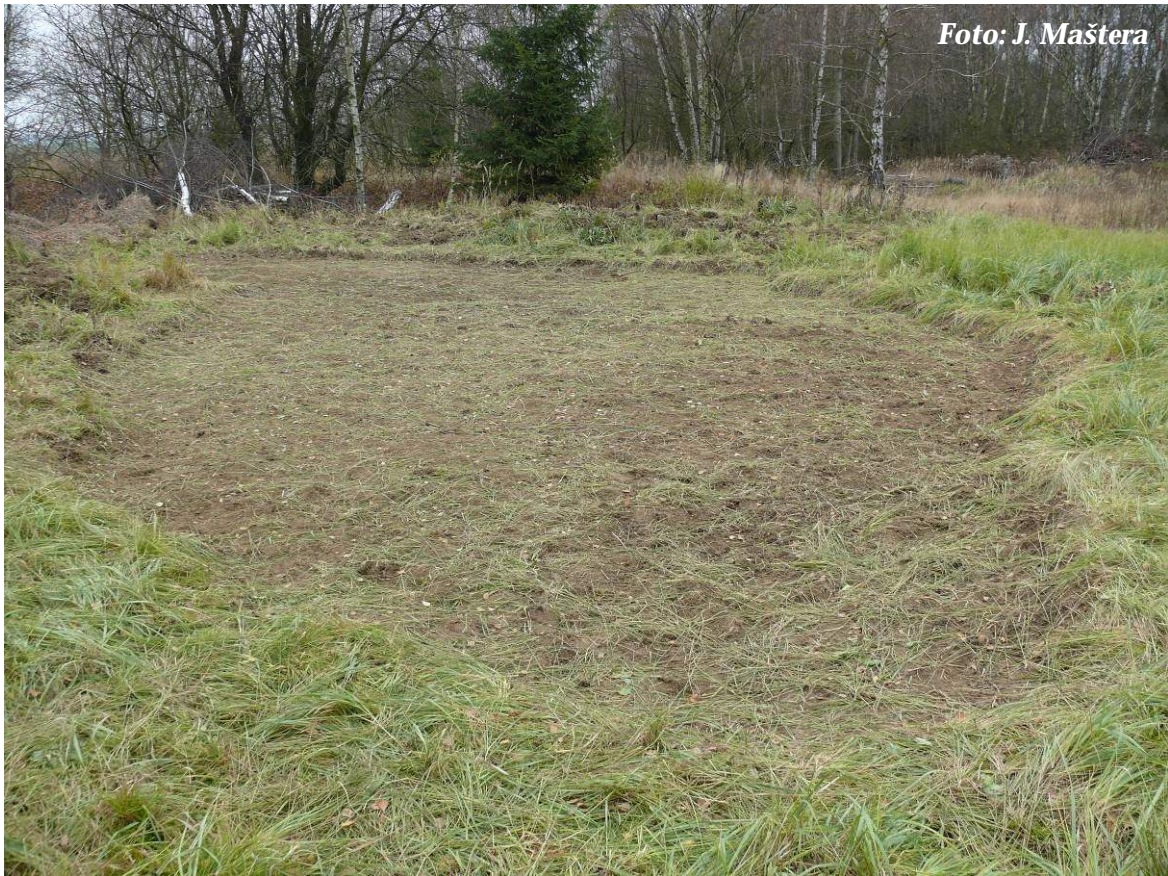
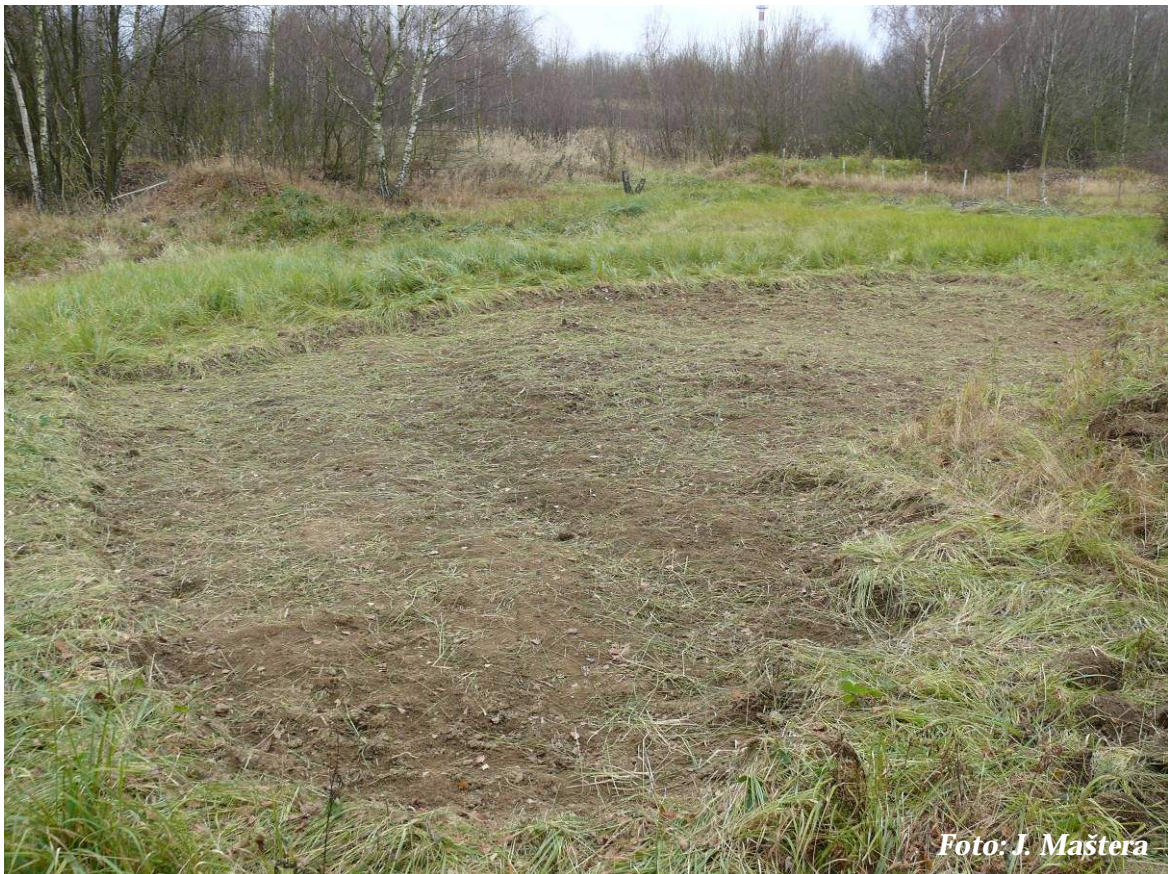
**Foto 19: Louka po dokončení prací (listopad 2011)**

**Foto 20: Louka po dokončení prací (listopad 2011)**
